MINISTERIO DE AMBIENTE Y DESARROLLO SOSTENIBLE**PARQUES NACIONALES NATURALES DE COLOMBIA****RESOLUCION NÚMERO****0 6 7 2 9 MAR 2019**

"Por la cual se impone una sanción contra el señor ALFREDO STIVENSO PEÑA OLIVERO y se adoptan otras determinaciones"

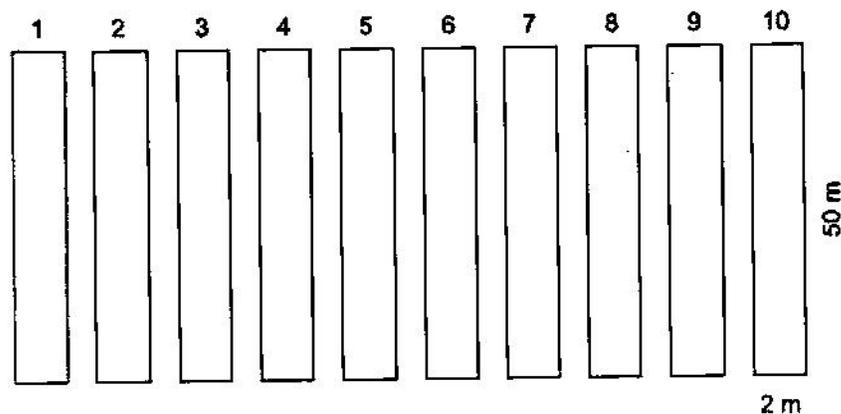
10 transectos de 2x50 m (total 0,1 ha)

Imagen 3: metodología de muestreo Gentry 1982, esquema de parcela de 0,1 h (Esquema tomado del manual de métodos para el desarrollo de inventarios de biodiversidad IAVH 2004)

Se realizaran diez transectos de 50x2 m distribuidos al azar con una distancia mínima entre ellos de 20 metros sin que se solapen en ningún punto. En cada transecto se utilizara una cuerda de 50 metros para demarcar la longitud del transecto o con una vara de un metro se determinara el ancho del transecto para censar los arboles a cada lado con un DAP igual o mayor de 10 centímetros y registrando el mayor número de datos sobre la especie a identificar para su posterior seguimiento.

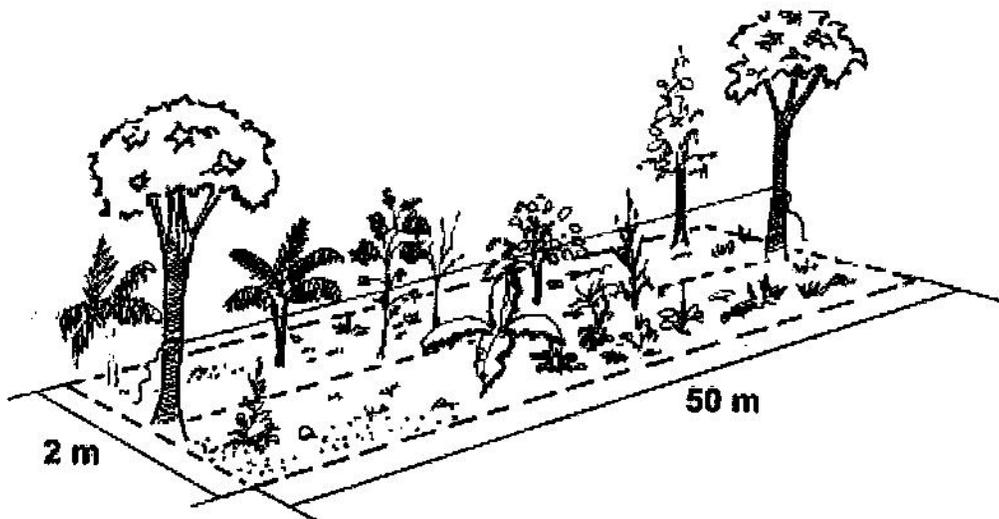
Imagen 4: metodología de muestreo Gentry 1982, esquema de parcela de 0,1 h (Esquema tomado del manual de métodos para el desarrollo de inventarios de biodiversidad IAvH 2004)
