AUTO NÚMERO: 198 DE 26-07-2023

“Por el cual se formulan cargos al señor **EVER DE LA ROSA MORALES** y se adoptan otras determinaciones”

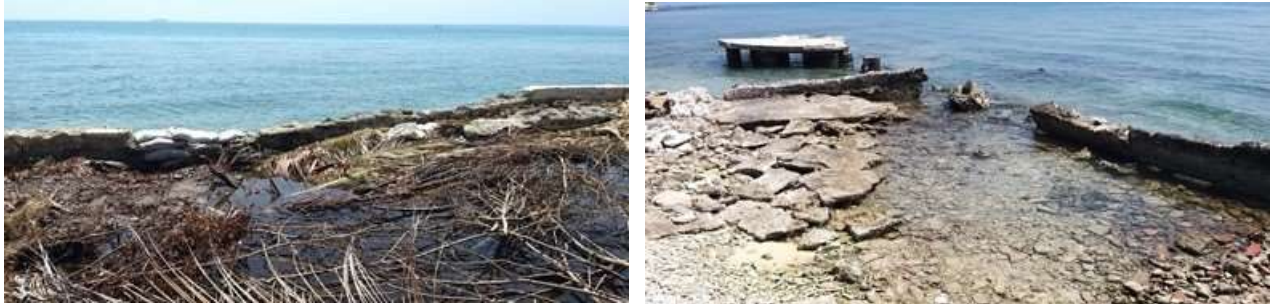
Que en el informe técnico inicial para procesos sancionatorios N° 20206660013046, se destacan las siguientes fotografías del registro:

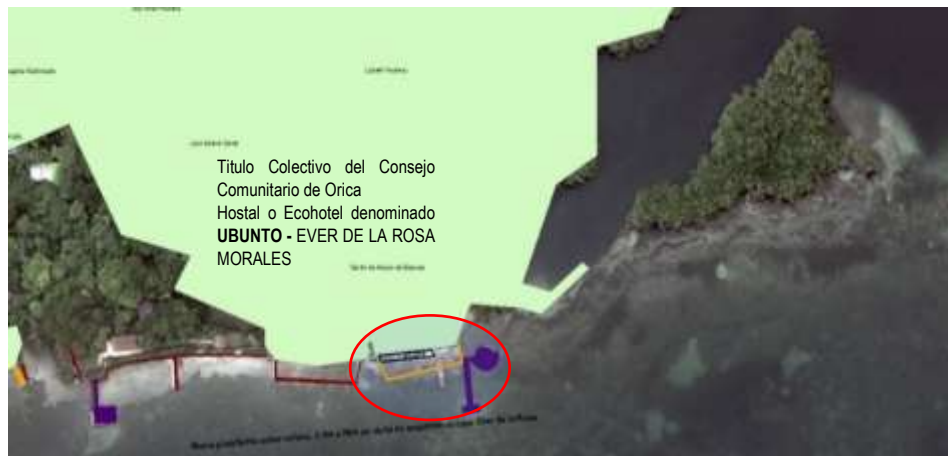
Figura N° 1

Durante la visita de seguimiento realizada en predio denominado Ecohotel **UBUNTO**, en jurisdicción del Consejo Comentario de la comunidad de Orika, el cual se encuentra localizado al sur de Isla Grande (La Punta) – Archipiélago de Nuestra Señora del Rosario, en el titulo colectivo de la comunidad de Orica (ver figura 1).

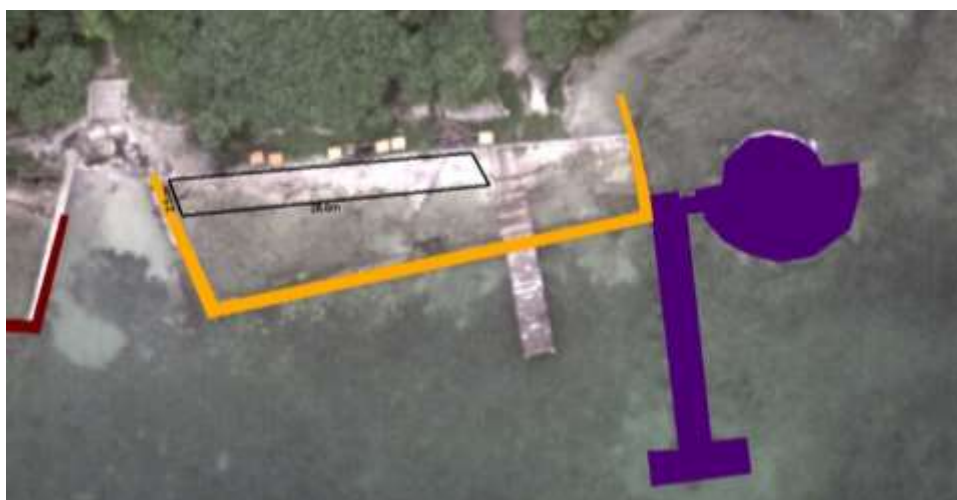
Figura N° 2

En la diligencia se observó que no acataron la medida preventiva de suspensión de obra o actividad, ya que se encontró una infraestructura nueva consistente en la construcción de una plataforma de madera construida sobre el lugar donde se había realizado el relleno y reconstrucción del muro perimetral de línea de costa que dio origen a la presente diligencia; dicha estructura esta soportada aproximadamente sobre 40 pilotes de madera, piso en madera y techo (cubierta tipo enramada) en palma y madera, las medidas de la plataforma son 28 metros de largo por 2.50 metros de ancho, la estructura está localizada en las coordenadas geográficas 75°43'48,632"W 10°10'37,506"N en jurisdicción del PNNCRSB. Por tratarse de una nueva construcción el área protegida impondrá una nueva medida preventiva de acuerdo con lo encontrado (Figura 2).

En consecuencia, después de haber realizado la diligencia de visita de inspección ocular, se encontró que el lugar donde se ordena practicar las visitas periódicas se encontró una nueva construcción terminada, sobre el relleno motivo la presente investigación administrativa y ambiental que lleva esta jefatura en curso. La construcción evidenciada es una plataforma de madera con techo de paja de 28 metros de largo por 2.50 metros de ancho realizada en jurisdicción del PNNCRSB.
