AUTO: 245 DEL 15 DE SEPTIEMBRE DE 2023

“Por medio del cual se mantiene una medida preventiva, se inicia una investigación administrativa sancionatoria ambiental al señor SEBASTIAN VASQUEZ ESCOLAR y se adoptan otras determinaciones”

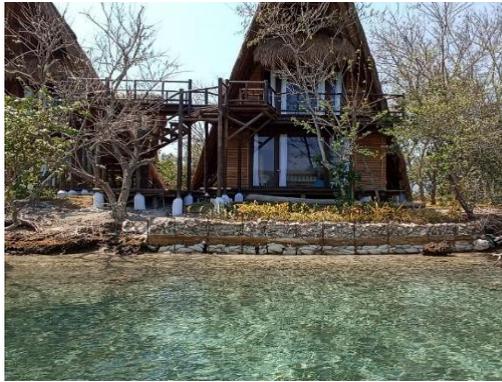
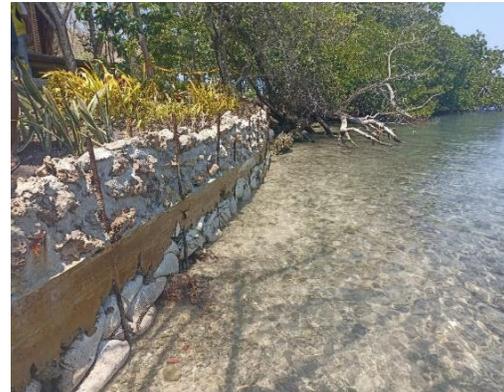
Obra N°1

1. En las coordenadas geográficas -75.751205 10.178173 hasta -75.751233 10.178268 muro de protección costera hecho en cemento con incrustaciones de piedra coralina, que incluye dos hiladas de sacrocreto y una columna y/o base de cemento encima de estos en horizontal, con varillas de 1" aproximadamente, en posición vertical que sirven como soporte de la estructura. Consta de 11 metros de longitud por 1 metro de altura y 30 cm de ancho aproximadamente, encima de la cual se rellenó y se decoró con la siembra de algunas plantas ornamentales; en vista de ello se realizó un cálculo de área del sitio intervenido de 17.22 m² aproximadamente, sin que sea concluyente el establecimiento y/o desarrollo de estas plantas debido a la posición y otras condiciones de la siembra.

TRAMO 1: Muro de protección costera sobre la línea de costa construido en cemento con piedras de origen coralina, que incluye dos hiladas de sacocreto, una columna de concreto sobre la viga horizontal con varillas de 1" aproximadamente, en posición vertical que sirven como soporte de la estructura; sus dimensiones corresponden a 11 metros de longitud por 1 metro de altura y 30 cm de ancho aproximadamente, encima de la cual se rellenó y se decoró con la siembra de plantas ornamentales. El área intervenida se calculó en 17.22 m² aproximadamente.

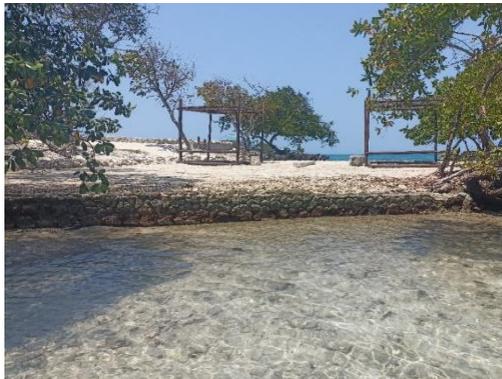
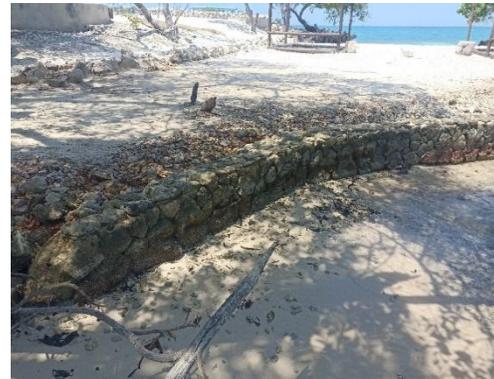
Obra N° 2

2. En las coordenadas geográficas -75.751261 10.178677 hasta -75.751234 10.178747 muro de protección en forma cóncava (curvado hacia dentro) hecho en cemento con incrustaciones de piedra coralina; con 10 metros longitud, 30 cm de ancho por 50 cm de alto aproximadamente.

TRAMO 2: En coordenadas geográficas 75.751261 10.178677 hasta -75.751234 10.178747, se sorprendió la construcción de un segundo tramo del muro de protección de línea de costa en forma cóncava, hecho en concreto con incrustaciones de piedra coralina; con 10 metros longitud, 30 cm de ancho por 50 cm de alto aproximadamente.

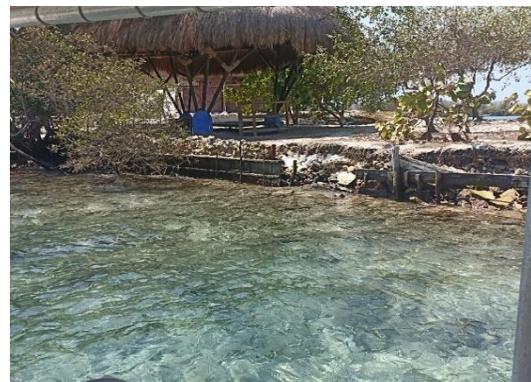
Obra N° 3

3. En las coordenadas geográficas -75.751178 10.178932 hasta -75.751196 10.178888 muro de protección costera en cemento con incrustaciones de piedra de cantera, base de cemento en horizontal y varillas de 1/2 " aproximadamente para soporte de la contención; esta tiene una longitud de 7 metros por 1,30 metros de alto y 45 cm de ancho aproximadamente. Cabe destacar que durante la visita esta modificación u obra se encontraba con el entablado para las bases.

TRAMO 3: En las coordenadas geográficas -75.751178 10.178932 hasta -75.751196 10.178888 se encontró un tercer tramo del muro de protección costera en concreto con incrustaciones de piedra de cantera, base de cemento en horizontal y varillas de 1/2" aproximadamente para soporte del muro de contención; esta tiene una longitud de 7 metros por 1,30 metros de alto y 45 cm de ancho aproximadamente.
