**RESOLUCIÓN NÚMERO
(073)
DE 12-05-2023**

“Por medio de la cual se autoriza al señor GILBERTO CESAR CABALLERO VERGARA, a adelantar actividades de adecuación, reposición o mejora de estructuras al interior del Parque Nacional Natural Los Corales del Rosario y de San Bernardo y se adoptan otras determinaciones”

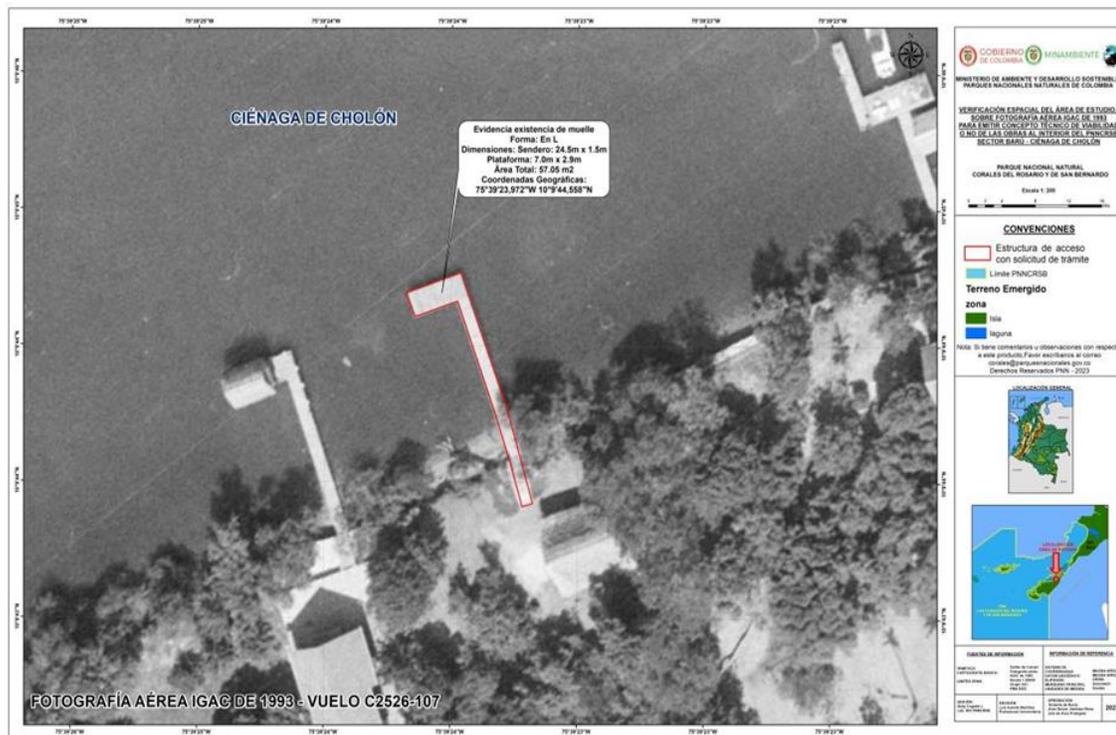
Imagen 1. Evidencia de existencia de la estructura de acceso con solicitud de trámite, sobre fotografía aérea IGAC 1993, verificada en el Sistema de Información Geográfica del Área Protegida. Predio E'pavee. Sector Barú – Ciénaga de Cholón.

Por lo anterior, esta Área Protegida a través de la herramienta del Sistema de Información Geográfica, verifica y corrobora la existencia de la obra objeto de estudio en el lugar denominado “Casa E’pa vee”, a través de fotografía aérea IGAC 1993 de vuelo C2526-107, la cual corresponde a período antes de entrar en vigencia la Resolución N° 1424 de 1996 y la prohibición de construcción de nuevas obras.

Finalmente, de acuerdo a lo visualizado y digitalizado sobre imagen de referencia que el solicitante aporta como prueba en documento de justificación técnica, (fotografía aérea IGAC de 1993, vuelo C2526-107), se tiene que la infraestructura existente ubicada al interior del Parque Nacional Natural Los Corales del Rosario y de San Bernardo, específicamente en el lugar denominado “E’pavee” en las coordenadas geográficas 75°39'23,972"W 10°9'44,558"N, corresponde a las siguientes dimensiones o medidas:”

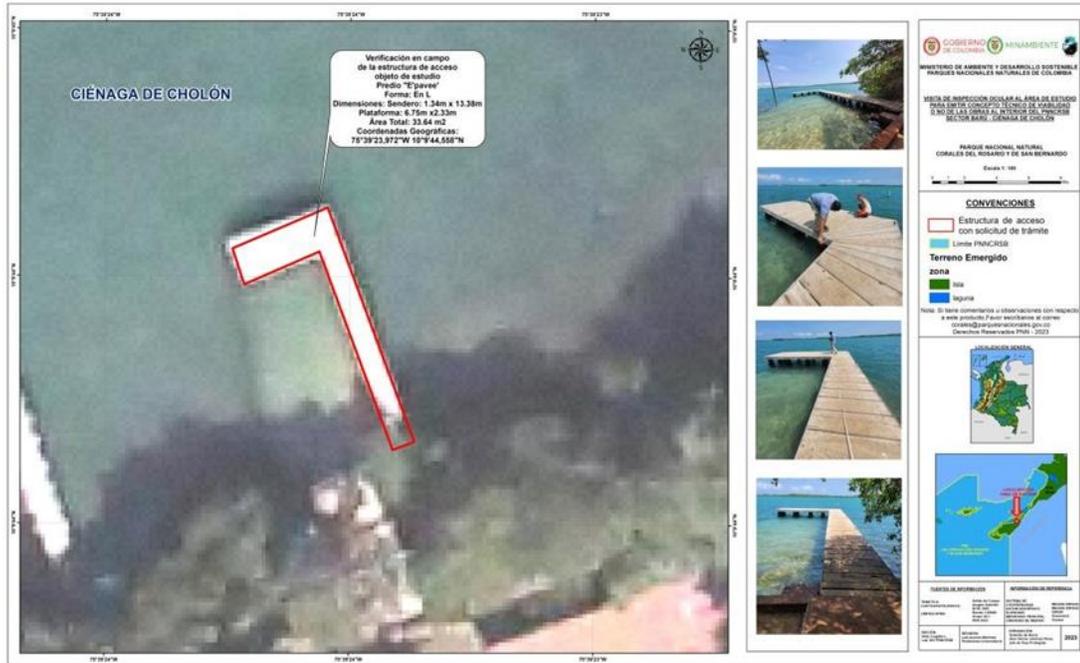
De igual forma, estos datos fueron verificados en campo a través de una visita de inspección ocular al área de estudio el día 26 de abril de 2023 (Ver imagen 2), encontrando las siguientes medidas o dimensiones sobre la estructura de acceso con solicitud de trámite:

Dimensiones del Sendero de acceso: 1.34m x 13.38m y la Plataforma: 6.75m x 2.33m; lo que equivale a un área total de 33.64 m², es decir, un área menor a la hallada en fotografía aérea IGAC 1993, por lo tanto, a pesar que sus medidas son inferiores a las de su existencia, la infraestructura de acceso objeto de estudio no presenta alteración sobre los ecosistemas asociados. En la actualidad, el muelle se encuentra sobre fondo arenoso, soportado en 24 pilotes de concreto de 13 pulgadas en forma de L.

Imagen 2. Visita de inspección ocular en el área de estudio. Predio E'pavee. Sector Barú – Ciénaga de Cholón.
