AUTO NÚMERO 42 DEL 19 DE FEBRERO DE 2024

"POR MEDIO DEL CUAL SE HACEN UNOS REQUERIMIENTOS A LA SOCIEDAD RADIO TELEVISIÓN NACIONAL DE COLOMBIA - RTVC Y SE TOMAN OTRAS DETERMINACIONES – EXPEDIENTE PANT DTAO 006-10"

I. DE LA AUTORIZACIÓN DEL FUNCIONAMIENTO DE UNA ESTRUCTURA DE TELECOMUNICACIONES

II. DEL SEGUIMIENTO

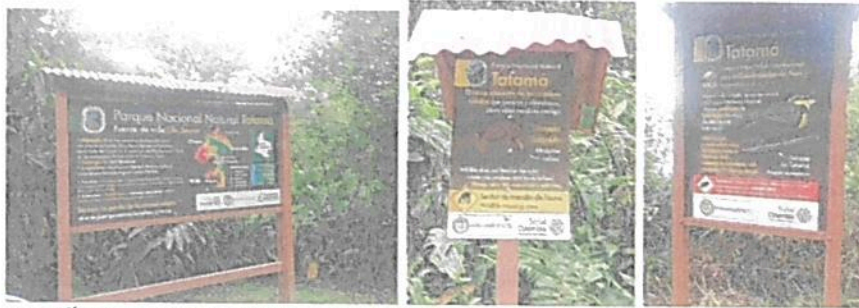
Situación encontrada: Durante la visita a la estación no se suministraron los soportes documentales de las jornadas de capacitación al personal vinculado a la estación en temas de conservación y protección de fauna silvestre (por parte de Parques Nacionales). Sin embargo, se informó que estos soportes se encuentran dentro de los Informes trimestrales internos, por lo que serán suministrados inmediatamente una vez sean notificados de dicho requerimiento. Por otra parte, es de señalar, que no se registra la presencia de especies silvestres al interior del área de influencia de la estación (avistamientos). Igualmente se informa que no se reporta la presencia de especies silvestres de fauna en los alrededores de las instalaciones. En lo relacionado con la señalización, se pudo observar que las vallas recibieron un tratamiento preventivo de lacado en barniz sobre la madera, lo que ha garantizado una mayor duración de las vallas ante las condiciones de intemperie (lluvia – sol).

Fotografía 1, 2 y 3. Registro del estado de recuperación o mantenimiento de algunas de las vallas instaladas en el PNN Tatamá.

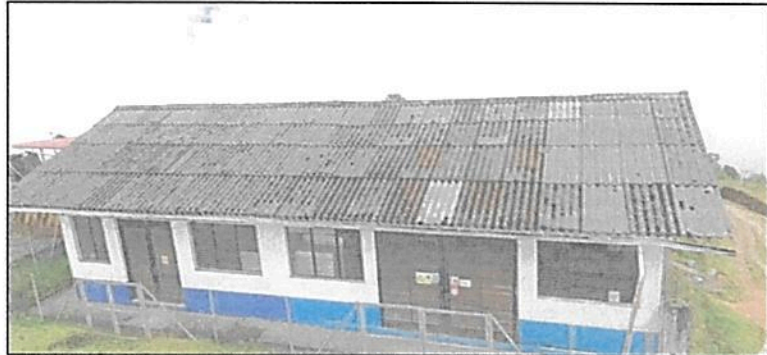
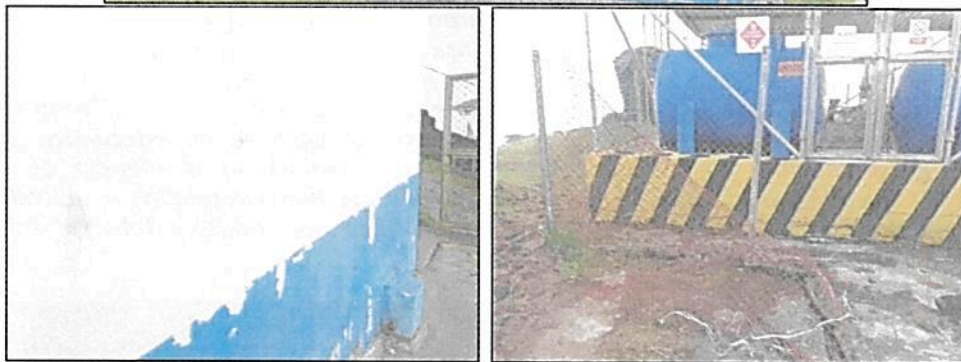
Situación encontrada: En el recorrido alrededor de la estación se evidencia el deterioro acumulado de la pintura exterior e interior de la Estación primaria de equipos, así como en algunas secciones del cerramiento del tanque de combustible (ver imágenes abajo), se aprecia igualmente el deterioro de las tejas del cuarto de plantas (acumulación de musgo), así como seguramente habrá deterioro del techo de la estación.

Fotografía 3, 4 y 5. Estado de tejas de cuarto de plantas, malla de cerramiento de tanque y pintura de las instalaciones de la estación.

Situación encontrada: Según lo observado en la visita se evidencia que, pese al refuerzo de pintura anticorrosiva de la malla metálica del cerramiento, se evidencia actualmente que algunas secciones del cerramiento del tanque de combustible (ver imágenes abajo) se encuentran oxidadas, sin protección de su superficie. En cuanto a la demarcación de entradas, áreas y salidas de la estación, estas se encuentran bien ubicadas y en buen estado.

- 4. Realizar el mantenimiento correctivo de pintura de las instalaciones, así como del cerramiento que presentan deterioro por humedad u oxidación. Se hará seguimiento a la ejecución de esta labor.*

4. Realizar el mantenimiento correctivo de pintura de las instalaciones, así como del cerramiento que presentan deterioro por humedad u oxidación. Se hará seguimiento a la ejecución de esta labor.
